PLANTA ILUMINADA DA RN 118 (1) - PARTE 03
Recapamento asfáltico, Jucurutu/RN
Escala: 1/1500

Proprietário: Wilson de Queiroz e Silva CPF: 061.555.994-83 Prefeito Municipal	Autor: José Assis Cavalcante de Moraes EPC/CRM: 5584-PP/17.065-1	
Execução:	Fiscalização:	
Título: CAPEAMENTO ASFÁLTICO EM TRECHOS NA ZONA URBANA DE JUCURUTU/RN		
Endereço: RN 118 (1)		
Conteúdo: PLANTA ILUMINADA DOS TRECHOS DA RN 118 (1)	Prancha: ÚNICA	
Desenho: KATLYN NERIS MARIANA MARQUES	Escala: INDICADAS	Data: ABRIL/2021
Modificação:	Observação:

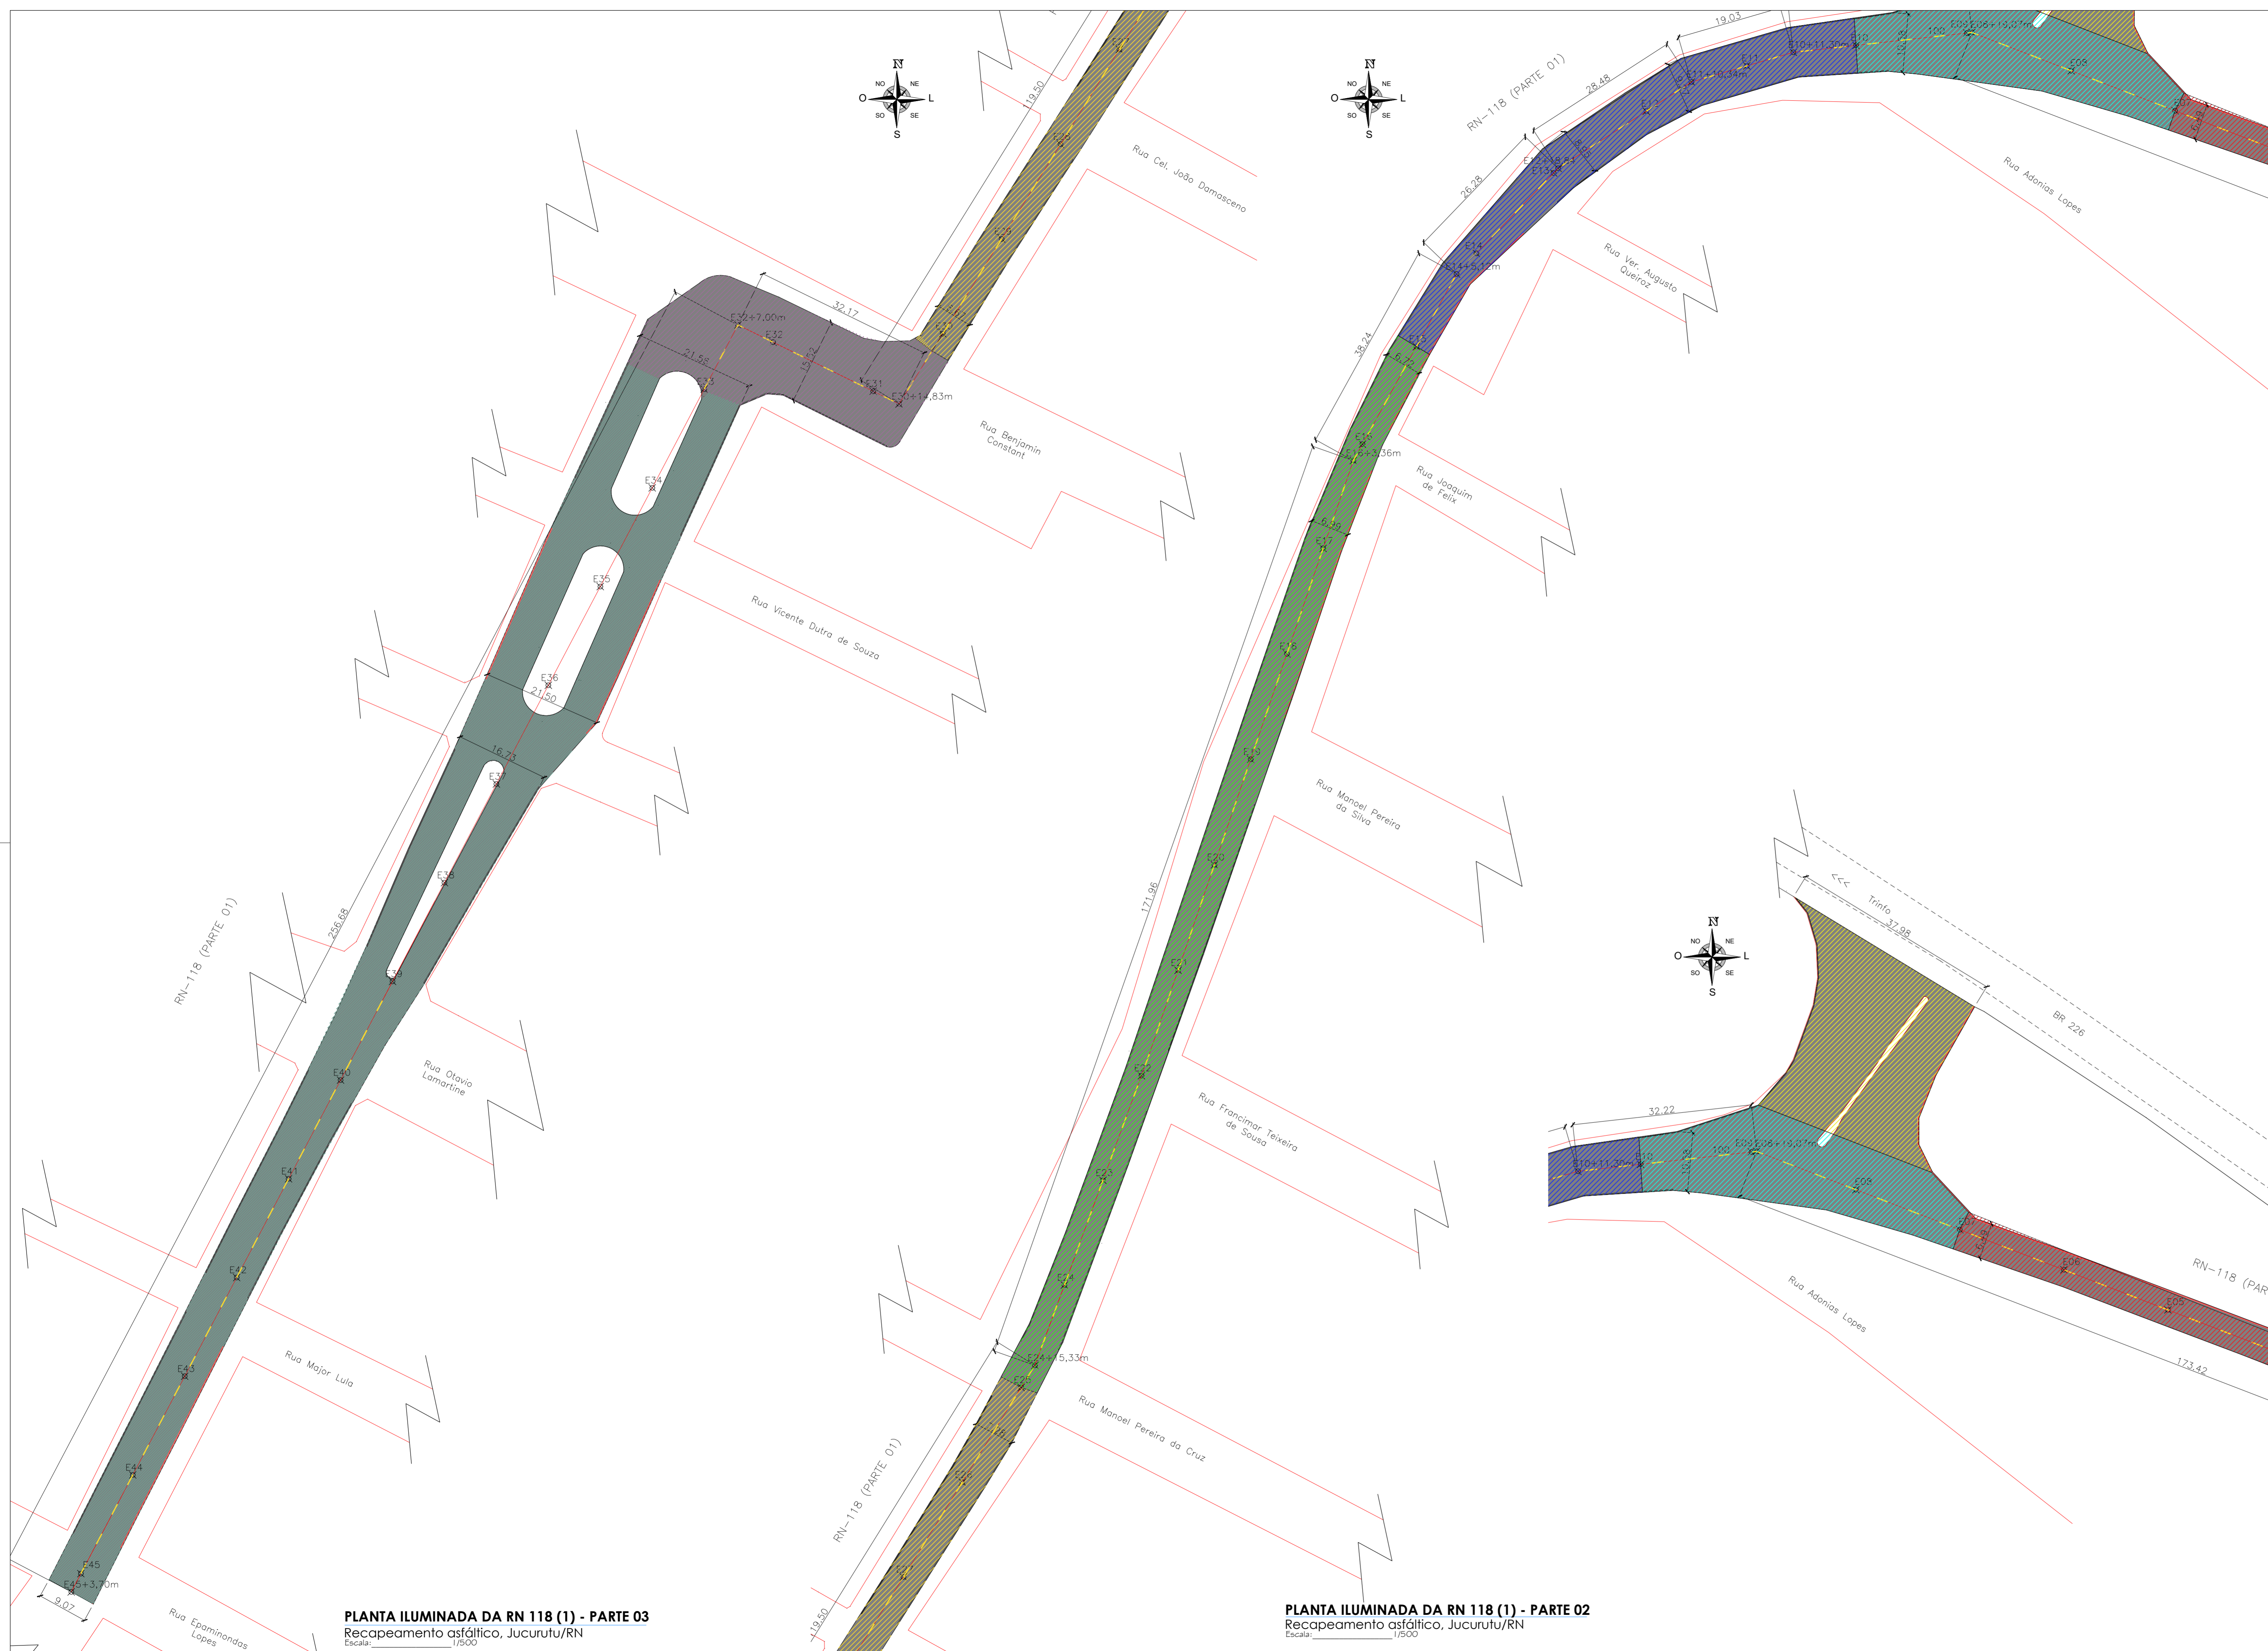
PLANTA ILUMINADA DA RN 118 (1) - PARTE 02
Recapamento asfáltico, Jucurutu/RN
Escala: 1/1500

PLANTA ILUMINADA DA RN 118 (1) - PARTE 01
Recapamento asfáltico, Jucurutu/RN
Escala: 1/1500

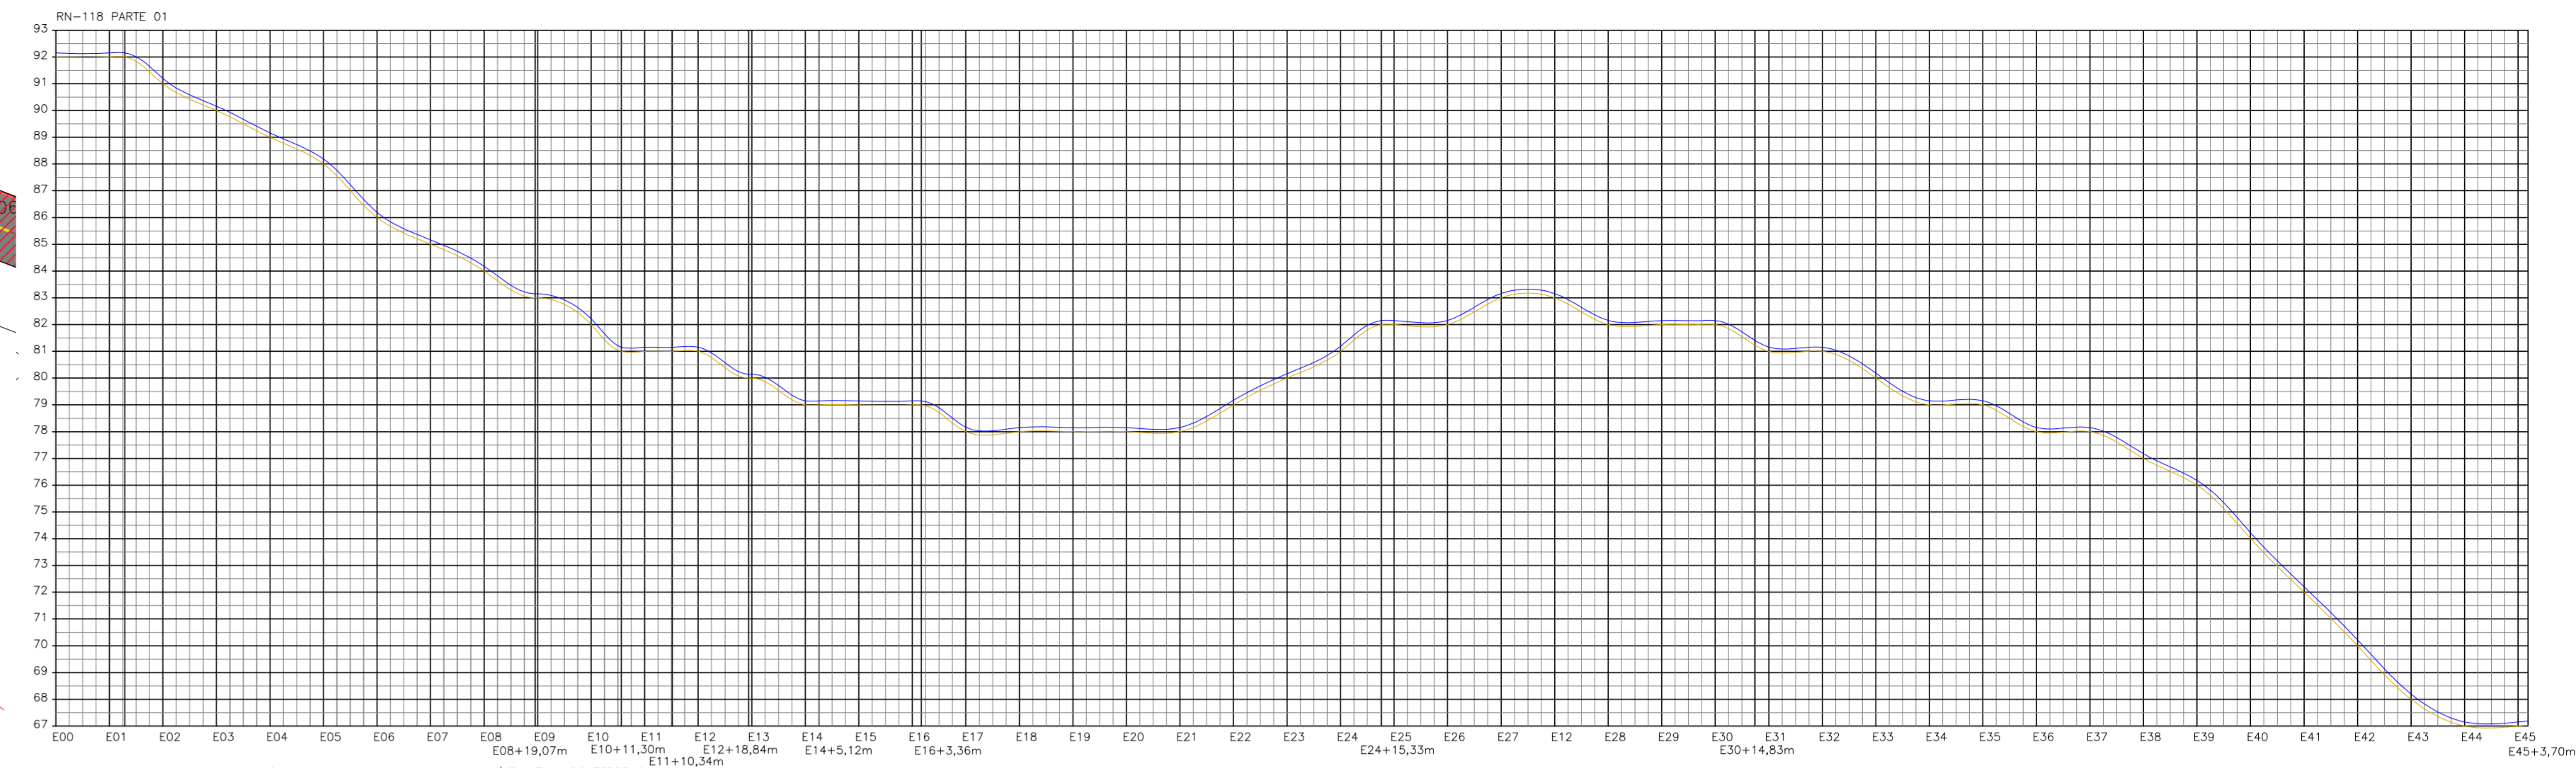
PERFIL TOPOGRÁFICO - RN-118 PARTE 01
Recapamento asfáltico, Jucurutu/RN
Escala: Indefinida

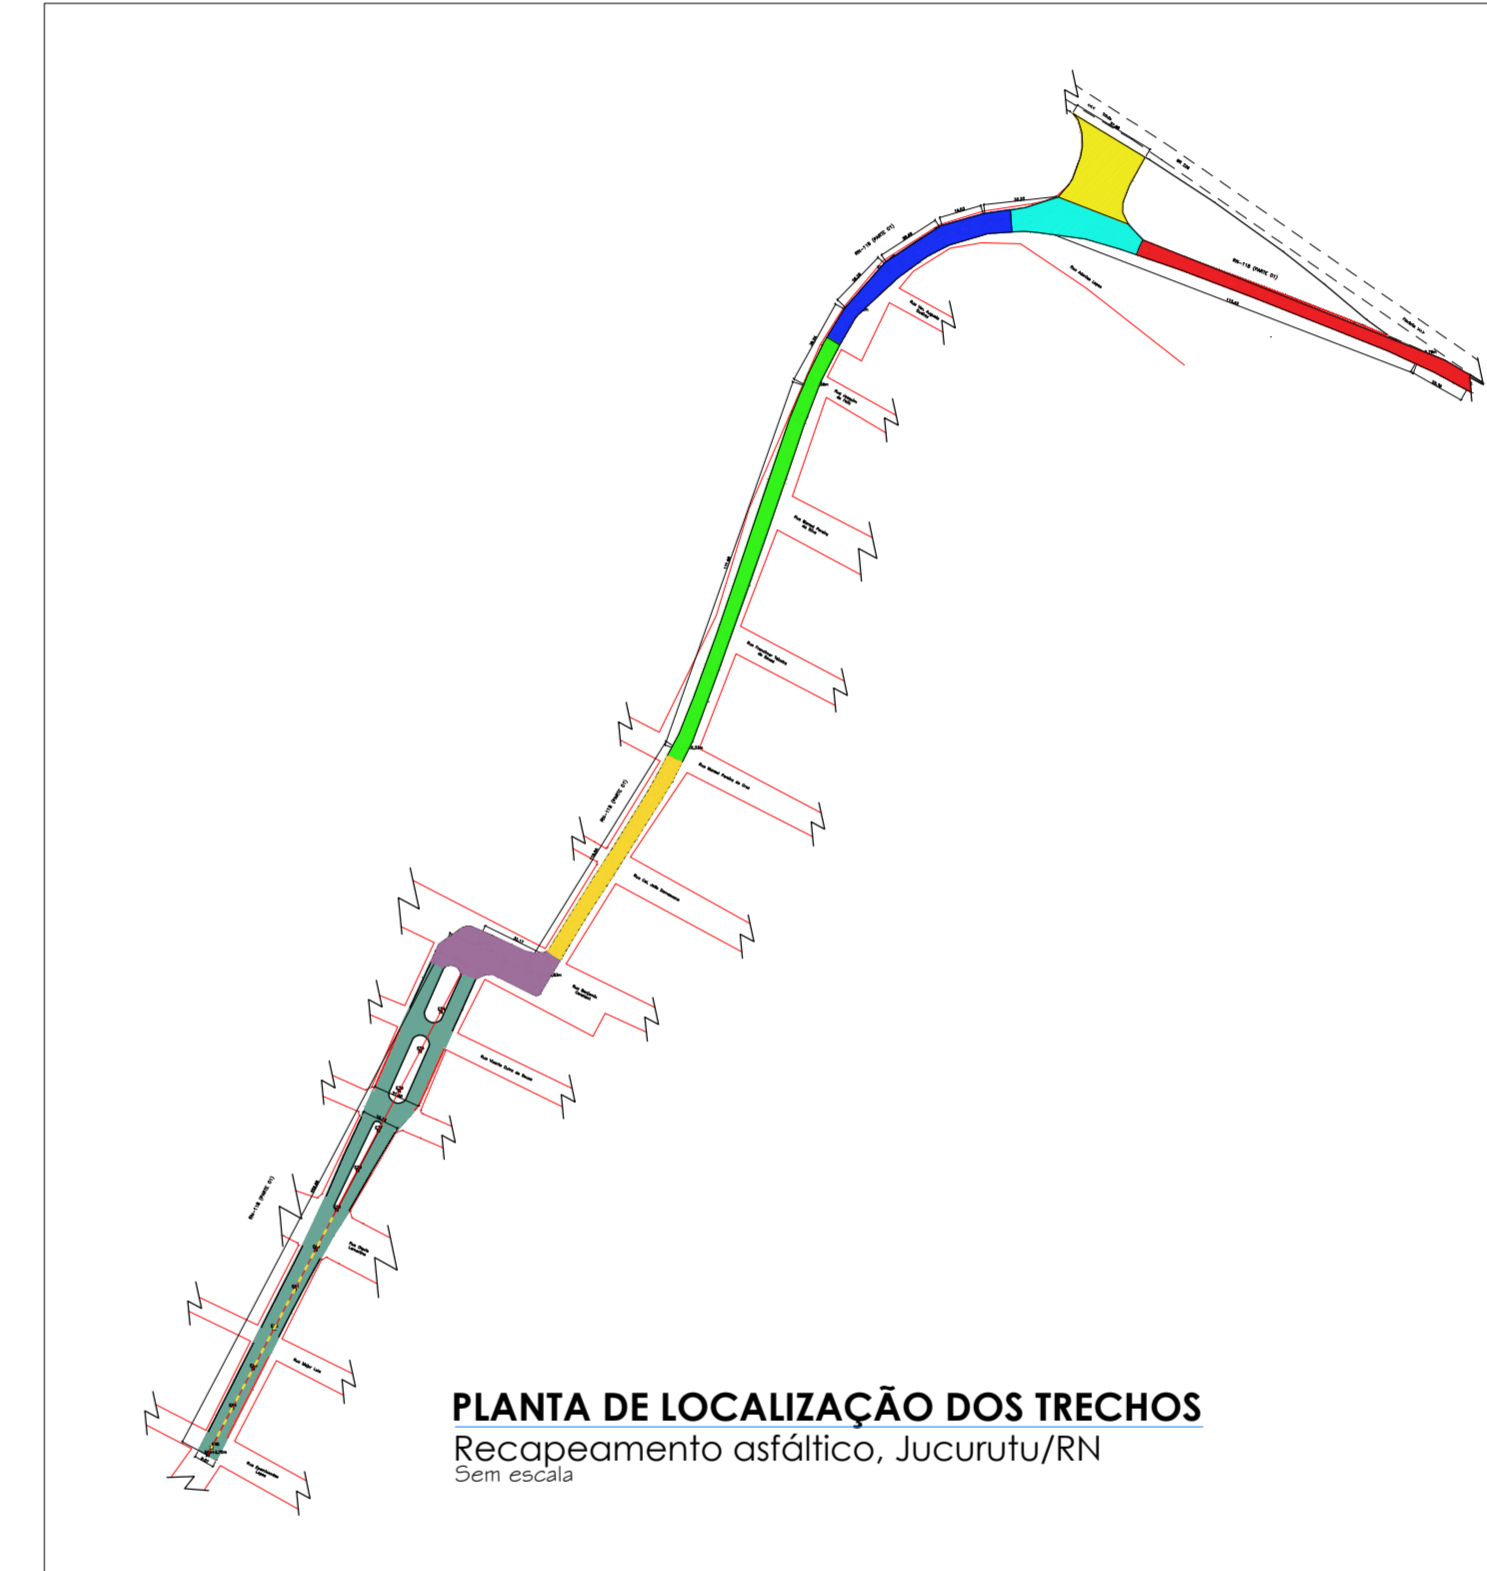
PLANTA DE LOCALIZAÇÃO DOS TRECHOS
Recapamento asfáltico, Jucurutu/RN
Sem escala

Trecho 1 da RN 118 (1) da E0 à E7
	Trecho 2 da RN 118 (1) da E7 à E10
	Trecho 3 da RN 118 (1) área = 910,93 m ²
	Trecho 4 da RN 118 (1) da E10 à E15
	Trecho 5 da RN 118 (1) da E15 à E25
	Trecho 6 da RN 118 (1) da E25 à E30+3,69m
	Trecho de interligação entre o E30+3,69m à E33 área = 890,94 m ²
	Trecho 7 da RN 118 (1) da E33 à E45+3,70m
